リコール届出一覧表

リコール届出日：平成22年 2月25日

リコール届出番号	2467	リコール開始日	平成22年 2月26日
届出者の氏名又は名称	スズキ株式会社 問い合わせ先：お客様相談室 代表取締役 鈴木 修 TEL 0120-402-253		
不具合の部位（部品名）	その他（ブローファンモータ）		
基準不適合状態にあると認める構造、装置又は性能の状況及びその原因	エアコンの外気導入口の構造が不適切なため、雨水がブローファンモータ部に浸入し、当該モータの軸受けが錆びて固着するものがある。そのため、ブローファンモータが停止してデフロスタが作動しなくなる。また、マニュアルエアコン仕様においては、ブローファンの回転数を制御する抵抗のヒューズが溶断せず、最悪の場合、火災に至るおそれがある。		
改善措置の内容	全車両、外気導入口にカバーを追加するとともに、ブローファンモータを点検し、錆が発生しているものはブローファンモータを新品に交換する。また、マニュアルエアコン仕様は、ブローファンモータに錆が発生しているものは、回転数を制御する抵抗を対策品に交換する。		
不具合件数	85件	事故の有無	火災2件（部分焼損）
発見の動機	市場からの情報による		
自動車使用者及び自動車分解整備事業者に周知させるための措置	<ul style="list-style-type: none"> ・使用者：ダイレクトメールまたは電話等で通知する。 ・自動車分解整備事業者：日整連発行の機関誌に掲載する。 ・改善実施済車には、運転者席側ドア開口部のドアストライカー付近にNo.2467のステッカーを貼付する。

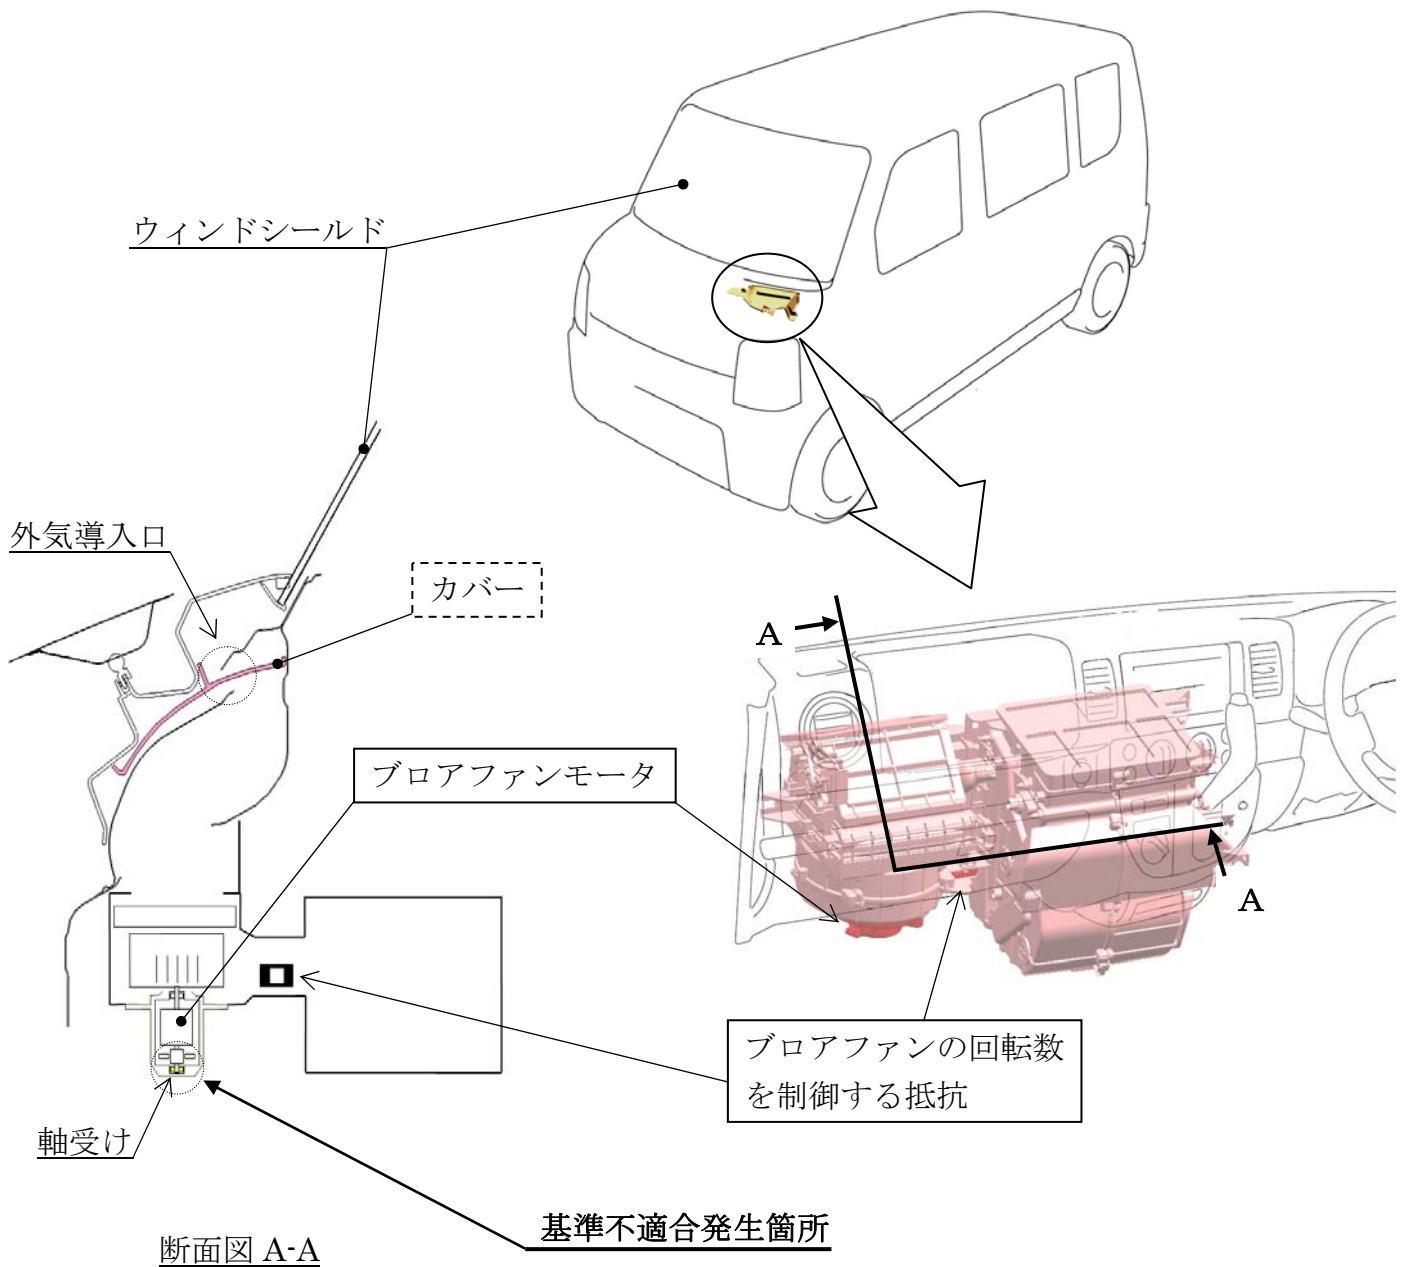
改善箇所説明図

エアコンの外気導入口の構造が不適切なため、雨水がブロアファンモータ部に浸入し、当該モータの軸受けが錆びて固着するものがある。そのため、ブロアファンモータが停止してデフロスタが作動しなくなる。また、マニュアルエアコン仕様においては、ブロアファンの回転数を制御する抵抗のヒューズが熔断せず、最悪の場合、火災に至るおそれがある。

改善の内容
 全車両、外気導入口にカバーを追加するとともに、ブロアファンモータを点検し、錆が発生しているものはブロアファンモータを新品に交換する。また、マニュアルエアコン仕様は、ブロアファンモータに錆が発生しているものは、回転数を制御する抵抗を対策品に交換する。

注： は交換部品、 は追加部品を示す。
 識別：ID プレートに赤色のシールを貼付する。
