リコール届出一覧表

リコール届出日:平成22年 2月25日

リコール届出番号	2470	リコール開始日	平成22年 2月26日
届出者の氏名又は名称	日産自動車株式会社 取締役社長 カルロス ゴーン		問い合わせ先:お客さま相談室 TEL 0120-315-232
不具合の部位(部品名)	原動機(エンジン制御用電気配線)		
基準不適合状態にあると認める構造、装置又は性能の状況及びその原因	エンジン製造時の検査工程において、検査用電気配線の端子部を変形させたため、エンジン側の電気配線の端子が変形しているものがある。そのため、そのままの状態で使用を続けると、当該配線が接触不良となり、最悪の場合、走行中にエンストして再始動出来なくなるおそれがある。		
改善措置の内容	全車両、当該電気配線に補助電気配線を追加する。		
不具合件数	161件	事故の有無	無し
発見の動機	市場からの情報による。		
自動車使用者及び自動車分解整備事業者に周知させるための措置	<ul style="list-style-type: none"> ・使用者:ダイレクトメール等で通知する。 ・自動車分解整備事業者:日整連発行の機関誌に掲載する。 ・改善実施済車には、運転者席側ドア開口部のドアストライカー付近にNo. 2470のステッカーを貼付する。

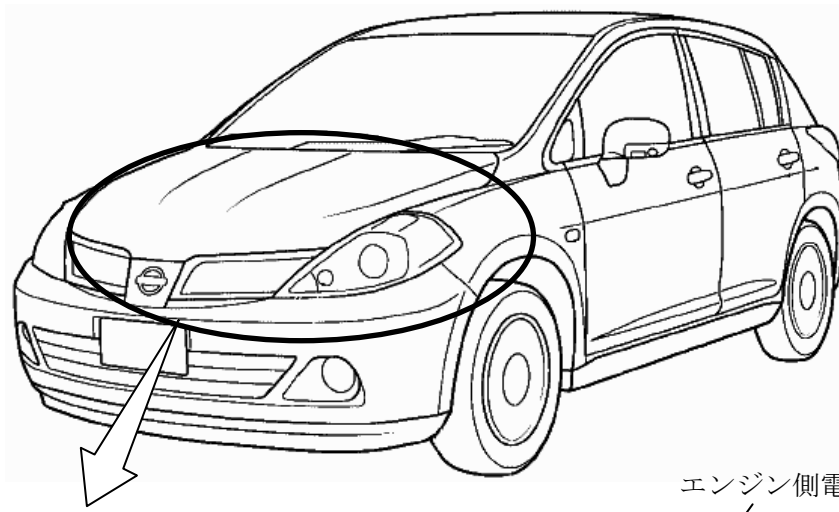
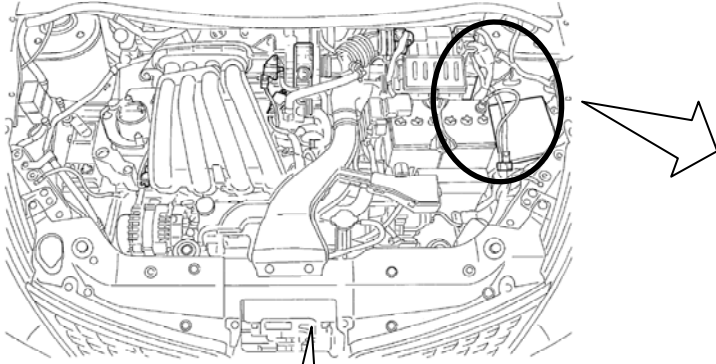
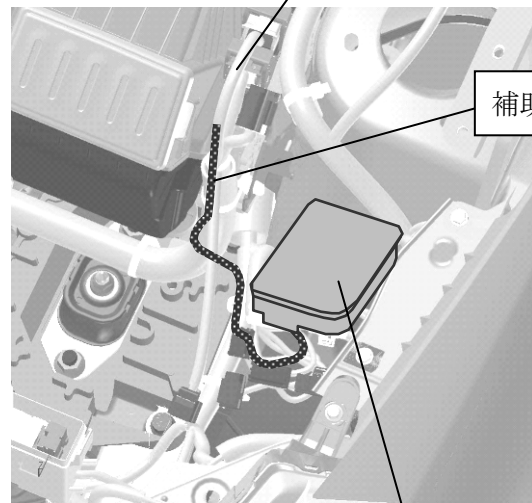
改善箇所説明図

エンジン側電気配線

補助電気配線

リレー集中制御装置

改善の内容

全車両、当該電気配線に補助電気配線を追加する。

識別：銀色のシールをモデルナンバープレートの右横に貼り付ける。

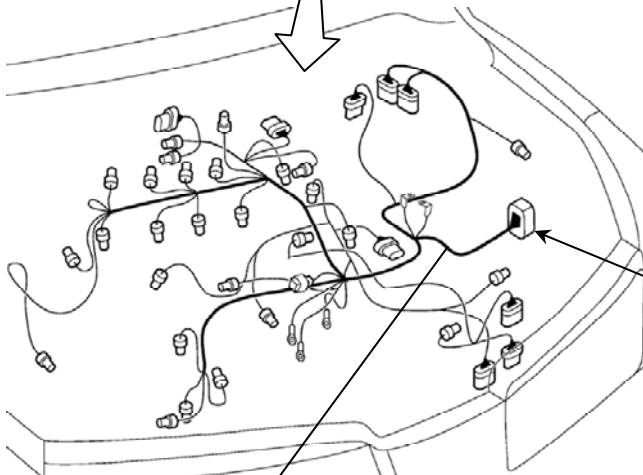
基準不適合発生箇所

エンジン側電気配線

エンジン製造時の検査工程において、検査用電気配線の端子部を変形させたため、エンジン側の電気配線の端子が変形しているものがある。そのため、そのままの状態で使用を続けると、当該配線が接触不良となり、最悪の場合、走行中にエンストして再始動出来なくなるおそれがある。
