リコール届出一覧表

リコール届出日：平成22年2月25日

リコール届出番号	2471	リコール開始日	平成22年2月26日
届出者の氏名又は名称	ダイハツ工業株式会社 取締役社長 箕浦 輝幸	問い合わせ先:お客様相談室 TEL 0800-500-0182	
不具合の部位(部品名)	エアバッグ		
基準不適合状態にあると認める構造、装置又は性能の状況及びその原因	ステアリングホイール内エアバッグインフレータの配線経路が不適切なため、当該配線がステアリングホイールブラケットに擦れて傷付くことがある。そのため、そのままの状態で使用を続けると配線が短絡して警告灯が点灯し、最悪の場合、イグニッションスイッチをONにした際、エアバッグが誤って展開するおそれがある。		
改善措置の内容	全車両、ステアリングホイールブラケットに配線傷付き防止のプロテクタを追加するとともに当該配線を点検し、配線が損傷しているものは新品と交換する。		
不具合件数	2件	事故の有無	なし
発見の動機	市場からの情報による。		
自動車使用者及び自動車分解整備事業者に周知させるための措置	<ul style="list-style-type: none"> ・使用者:ダイレクトメール等で通知する。 ・自動車分解整備事業者:日整連発行の機関誌に掲載する。 ・改善実施済車には、運転者席側ドア開口部のドアストライカー付近にNo.2471のステッカーを貼付する。

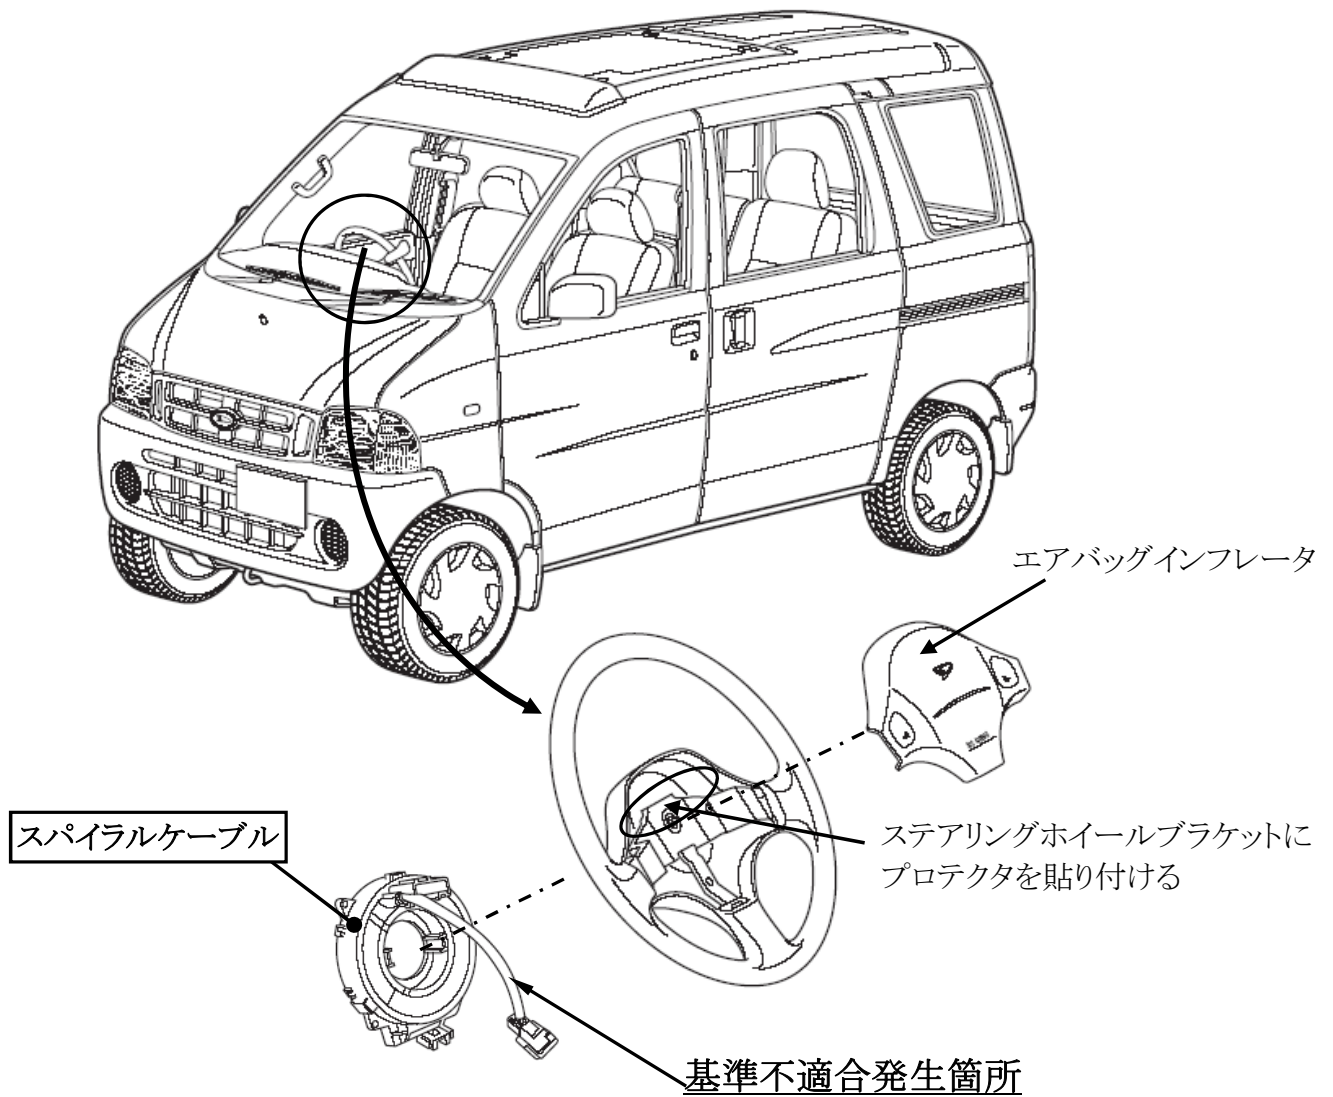
改善箇所説明図

ステアリングホイール内エアバッグインフレータの配線経路が不適切なため、当該配線がステアリングホイールブラケットに擦れて傷付くことがある。そのため、そのままの状態で使用を続けると配線が短絡して警告灯が点灯し、最悪の場合、イグニッションスイッチをONにした際、エアバッグが誤って展開するおそれがある。

全車両、ステアリングホイールブラケットに配線傷付き防止のプロテクタを追加するとともに当該配線を点検し、配線に損傷が認められるものは新品と交換する。
