リコール届出一覧表

リコール届出日：平成22年3月11日

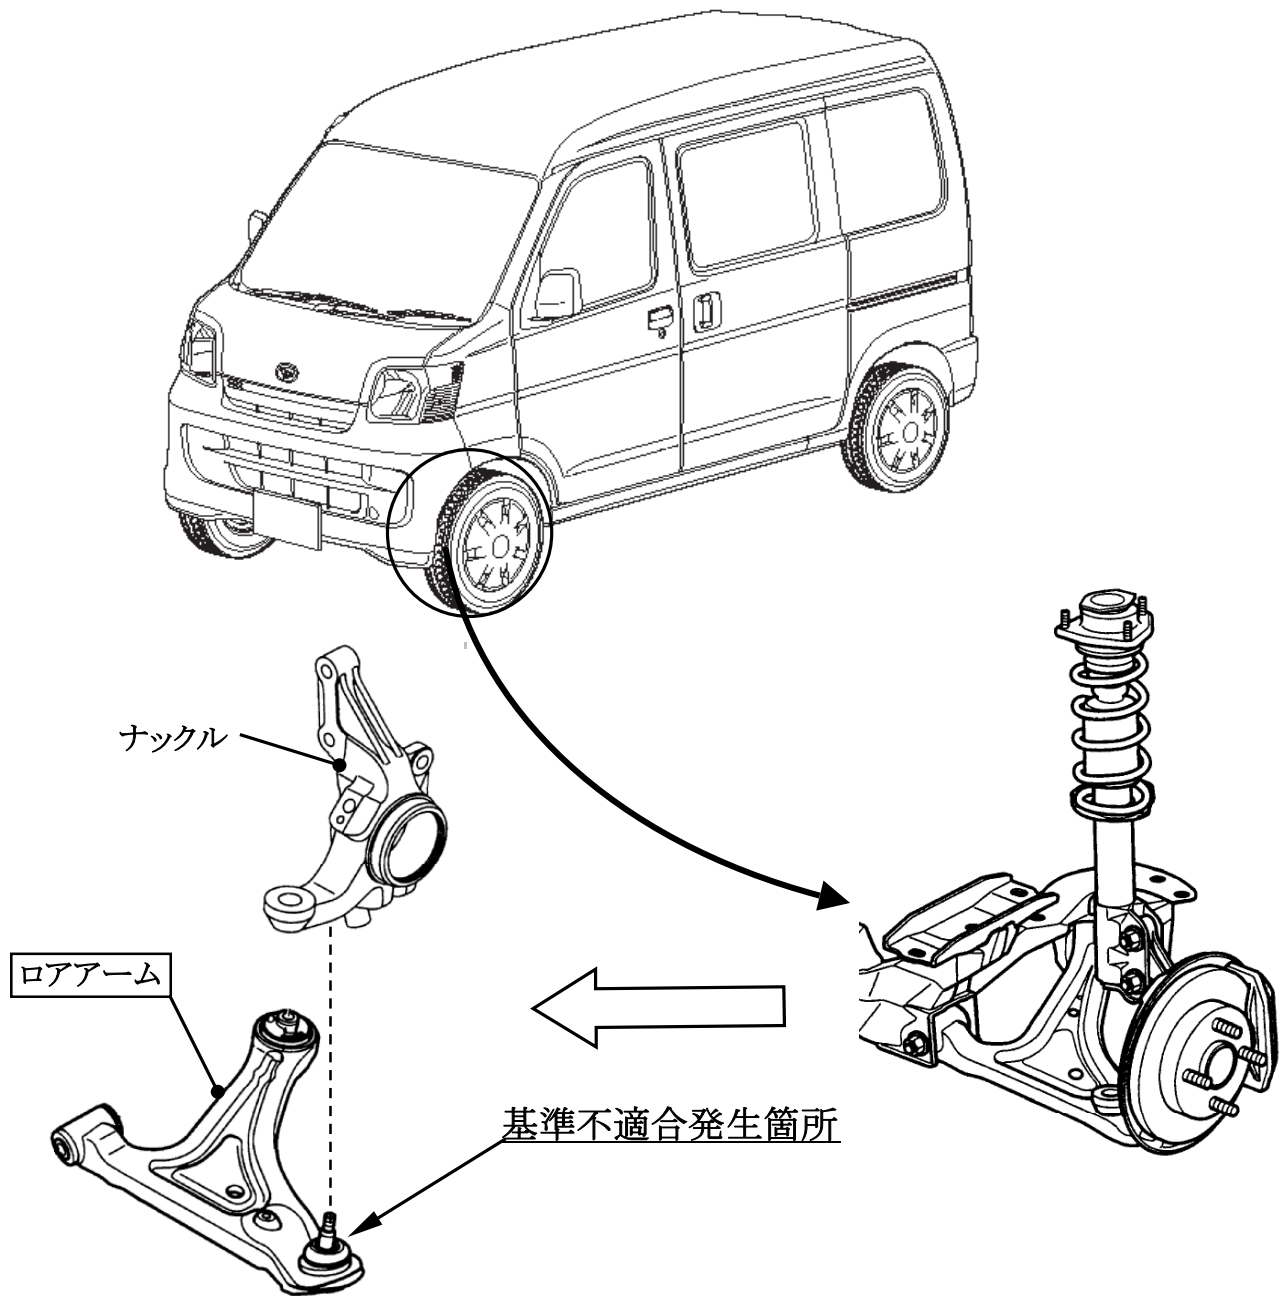
改善箇所説明図

前輪緩衝装置のロアアームにおいて、ナックル連結部のかしめが不足しているものがある。そのため、縁石等に衝突した場合、ロアアームからナックル連結部が外れて走行不能になるおそれがある。

全車両、ロアアームを点検し、かしめが不足しているものは良品と交換する。
