リコール届出一覧表

リコール届出日 : 平成22年3月11日

改善箇所説明図

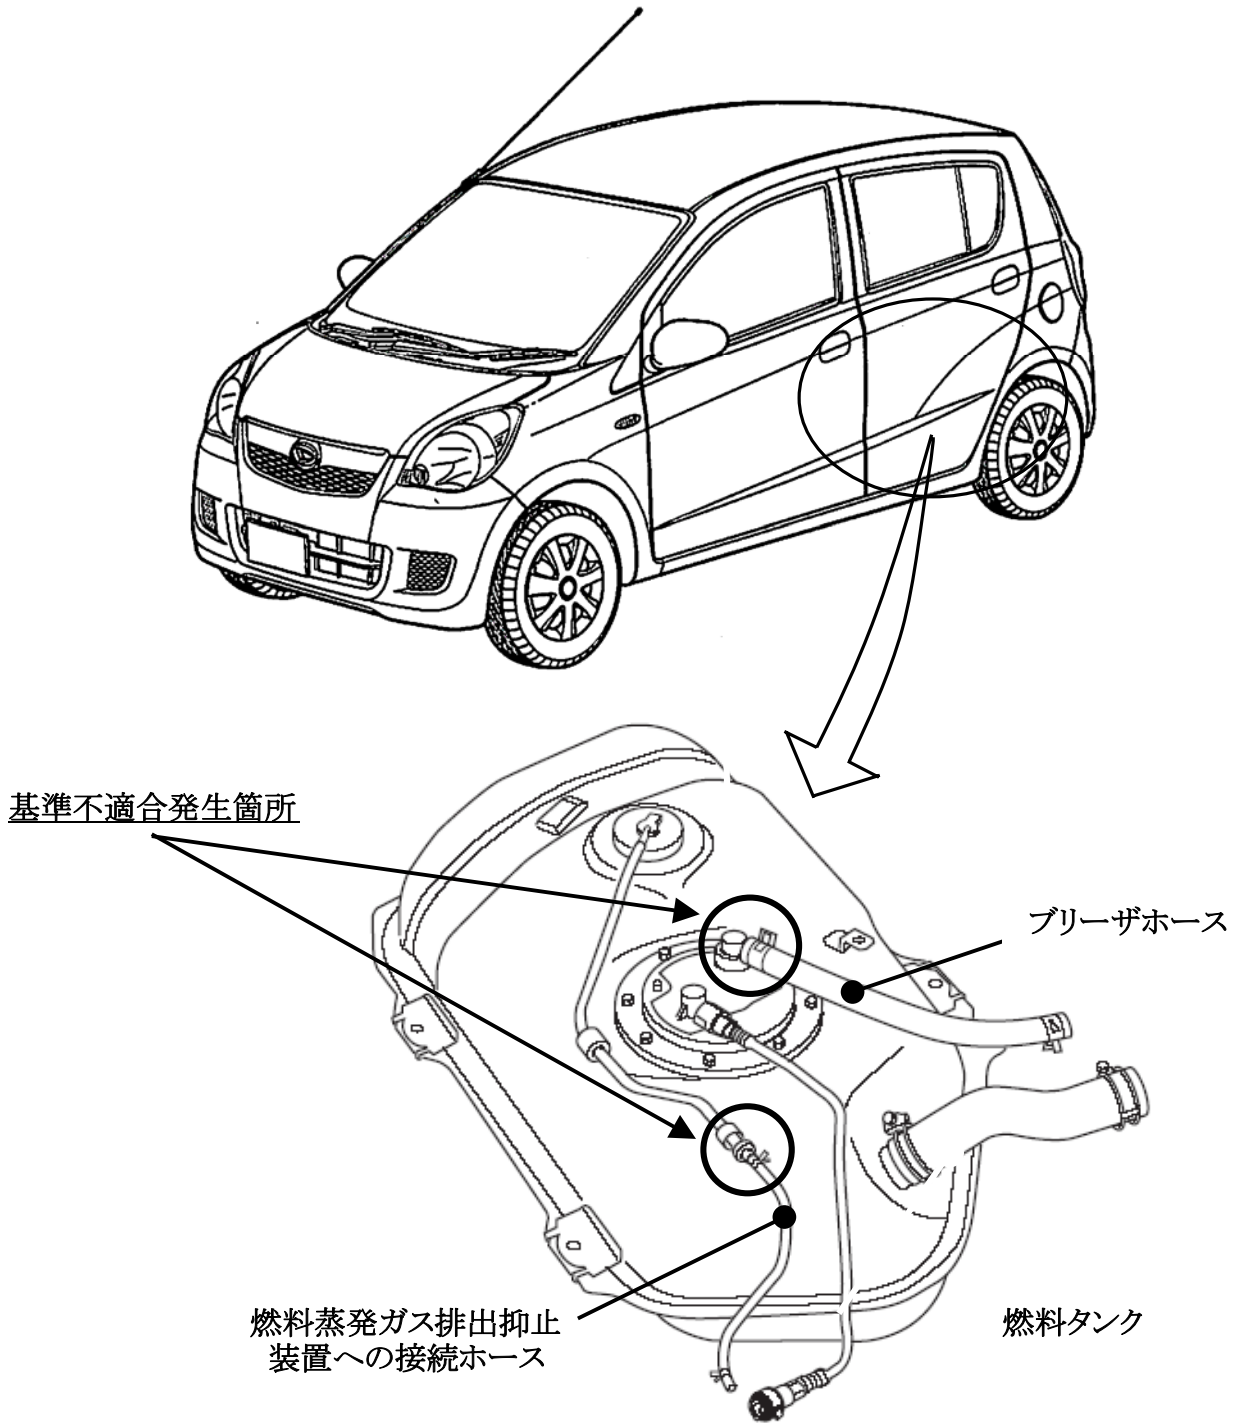
燃料タンクの製造工程において、ブリーザホースおよび燃料蒸発ガス排出抑止装置への接続ホースの締付金具の取付位置が不適切なため、事故等の衝撃によりホースが抜けて燃料が漏れるおそれがある。

全車両、当該金具の取付位置を点検し、不適切な場合は正規位置に修正する。

識別：エンジンルーム内右フロントストラット取付ナット付近に黄色ペイントを塗布する。
