リコール届出一覧表

リコール届出日：平成22年3月31日

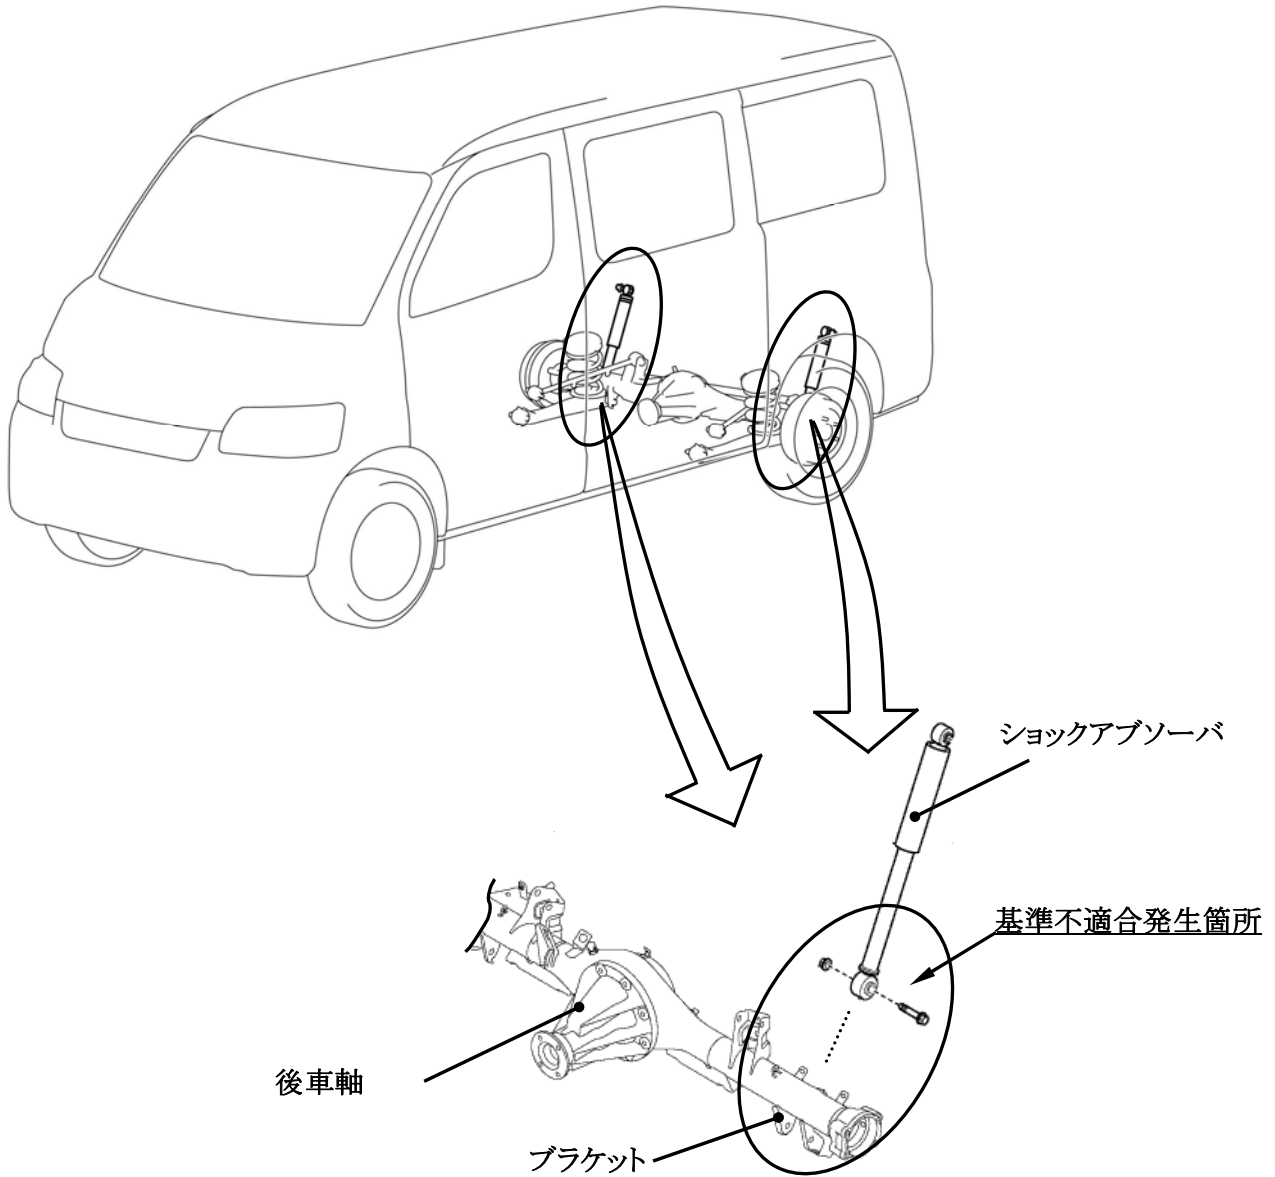
改善箇所説明図②

後輪ショックアブソーバにおいて、車軸側取付けボルトの締め付けトルクが不足しているものがあるため、走行中の振動等で当該ボルトが緩んで異音が発生し、そのまま使用を続けると、取付け部が外れ車両安定性を損なうおそれがある。

全車両、当該ショックアブソーバ取付けボルトを正規トルクで締め付ける。

識別：ボンネットフード内車台番号の先頭桁下の位置に黄色ペイントを塗布する。
