リコール届出一覧表

リコール届出日：平成22年4月8日

リコール届出番号	2499	リコール開始日	平成22年4月9日
届出者の氏名又は名称	三菱自動車工業株式会社 問い合わせ先：お客様相談センター 取締役社長 益子 修 TEL 0120-324-860		
不具合の部位(部品名)	動力伝達装置(クラッチマスターシリンダー)		
基準不適合状態にあると認める構造、装置又は性能の状況及びその原因	クラッチマスターシリンダーに油圧配管を固定するクリップの強度が不足しているため、クラッチ操作による油圧により当該クリップが損傷するものがある。そのため、当該配管が抜け、フルードが漏れることによりクラッチ操作ができなくなるおそれがある。		
改善措置の内容	全車両、クリップを対策品と交換する。		
不具合件数	4件	事故の有無	なし
発見の動機	市場からの情報による。		
自動車使用者及び自動車分解整備事業者に周知させるための措置	<ul style="list-style-type: none"> ・使用者：ダイレクトメール等で通知する。 ・自動車分解整備事業者：日整連発行の機関誌に掲載する。 ・改善実施済車には、運転者席側ドア開口部のドアストライカー付近にNo. 2499のステッカーを貼付する。

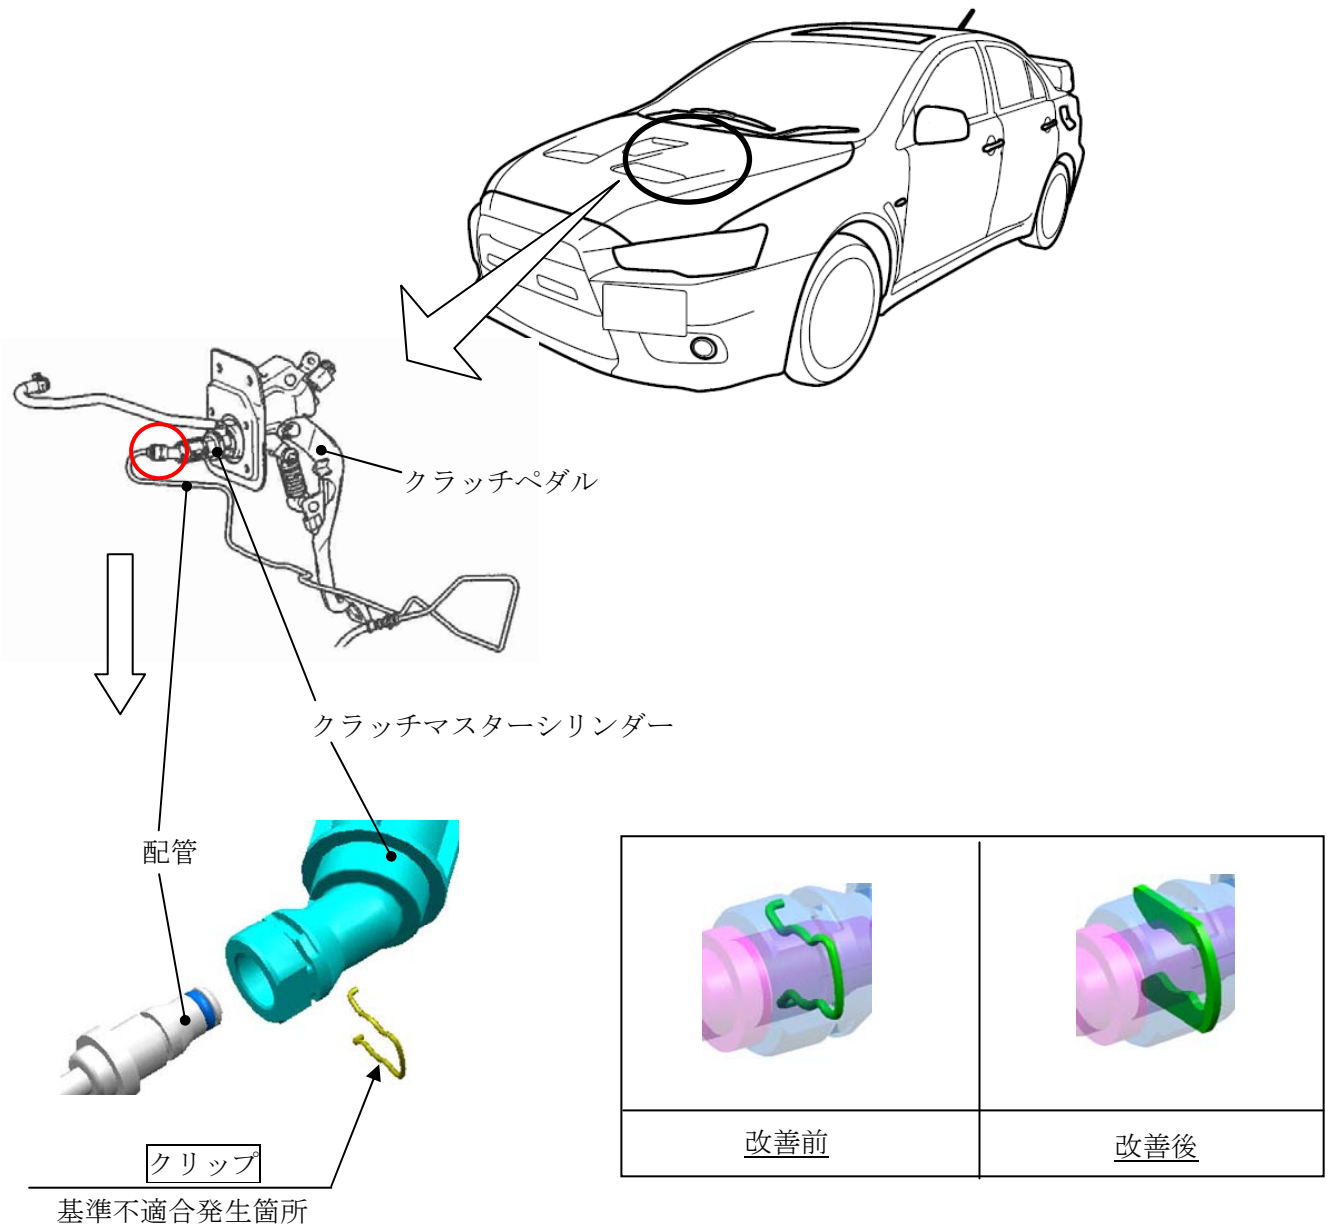
改善箇所説明図

クラッチマスターシリンダーに配管を固定するクリップの強度が不足しているため、クラッチ操作による油圧の入力により当該クリップが損傷するものがある。そのため、配管が抜け、フルード漏れとなり、クラッチ操作ができなくなるおそれがある。

注：図中の 内は交換を行なう部品を示す。

全車両、クリップを対策品と交換する。

識別：クラッチ配管（クラッチマスターシリンダー近傍）に白色または黄色のペイントを塗布する。
