リコール届出一覧表

リコール届出日：平成22年4月15日

リコール届出番号	2503	リコール開始日	平成22年4月16日
届出者の氏名又は名称	マツダ株式会社 代表取締役社長 山内 孝	問い合わせ先：マツダ（株）コールセンター TEL 0120-386-919	
不具合の部位（部品名）	動力伝達装置（オイルホース）		
基準不適合状態にあると認める構造、装置又は性能の状況及びその原因	ラジエーターのシュラウドパネルに設定した、組立時のラジエーター傷付き防止用ガイドの形状が不適切なため、オートマチックトランスミッションのオイルホースと干渉している。そのため、未舗装路等の悪路を長期間走行すると、当該ホースが磨耗し、最悪の場合、オイルが漏れて警告灯が点灯し走行できなくなるおそれがある。		
改善措置の内容	全車両、当該ガイドを切除するとともに、オイルホースを点検し、損傷しているものは損傷状態に応じて、プロテクターを追加する、又は当該ホースを新品に交換する。		
不具合件数	0件	事故の有無	無し
発見の動機	海外市場からの情報による。		
自動車使用者及び自動車分解整備事業者に周知させるための措置	・使用者：ダイレクトメール等で通知する。 ・自動車分解整備事業者：日整連発行の機関誌に掲載する。 ・改善実施済車には、運転者席側ドア開口部のドアストライカー付近に No. 2503のステッカーを貼付する。

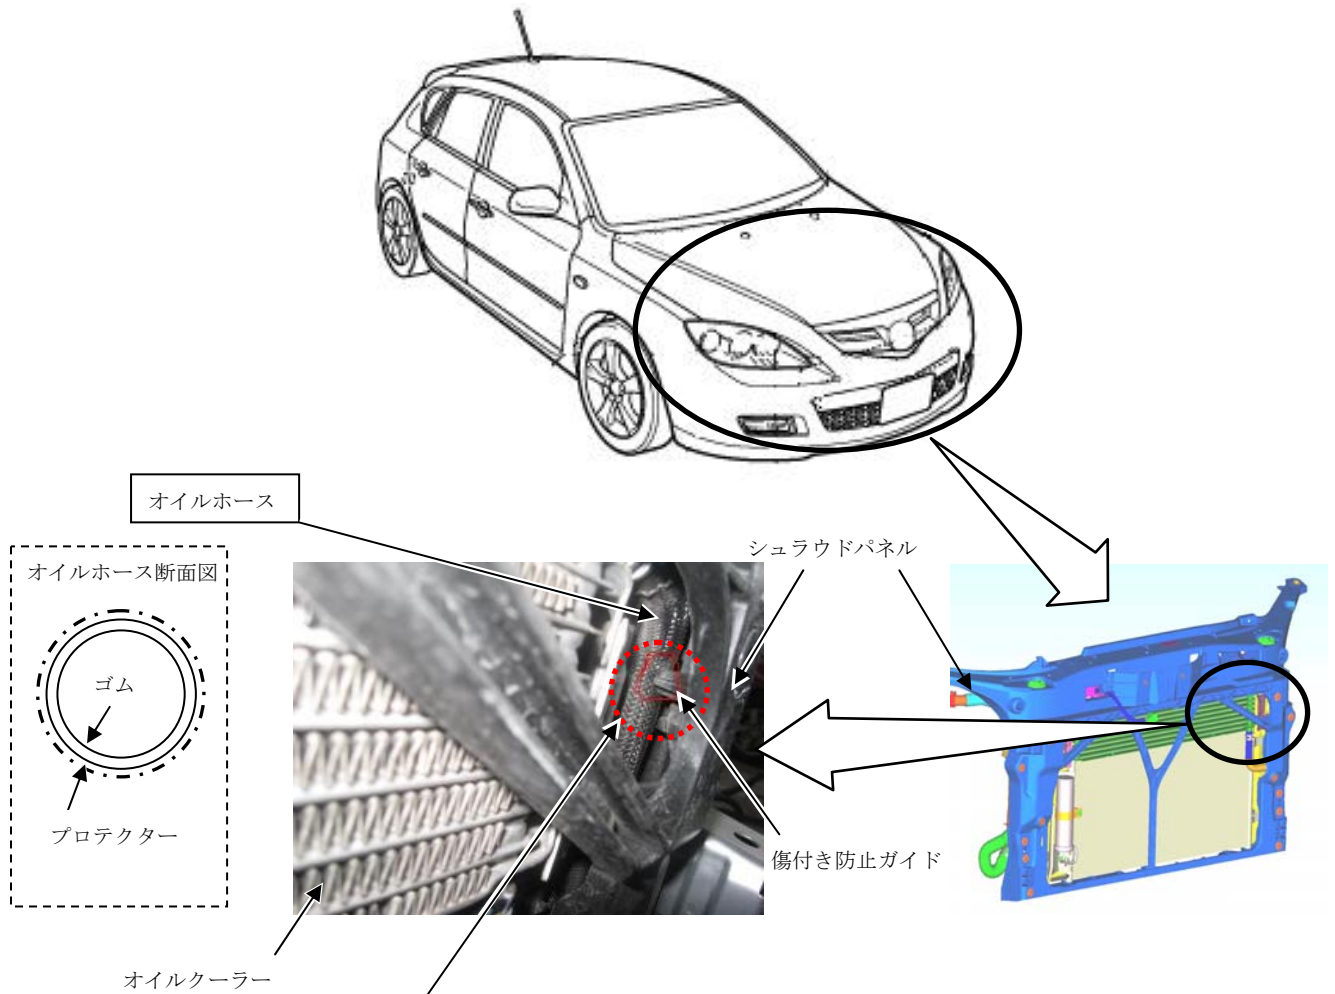
改善箇所説明図

基準不適合発生箇所

ラジエーターのシュラウドパネルに設定した、組立時のラジエーター傷付き防止用ガイドの形状が不適切なため、オートマチックトランスミッションのオイルホースと干渉している。そのため、未舗装路等の悪路を長期間走行すると、当該ホースが磨耗し、最悪の場合、オイルが漏れて警告灯が点灯し走行できなくなるおそれがある。

改善の内容

全車両、当該ガイドを切除するとともに、オイルホースを点検し、損傷しているものは損傷状態に応じて、プロテクターを追加する、又は当該ホースを新品に交換する。

識別：左フロント・サスペンション取付け部のストラット・プレートに、黄色ペイントを塗布する。
