リコール届出一覧表

リコール届出日：平成22年5月21日

リコール届出番号	2540	リコール開始日	平成22年5月21日
届出者の氏名又は名称	トヨタ自動車株式会社 問い合わせ先： 取締役社長 豊田 章男 レクサスインフォメーションデスク TEL 0800-500-5577		
不具合の部位（部品名）	かじとり装置（ギヤ比可変ステアリングシステム）		
基準不適合状態にあると認める構造、装置又は性能の状況及びその原因	ギヤ比可変ステアリングシステム（VGRS）の制御プログラムが不適切なため、通常の据え切り操作から急ハンドルのような素早い戻し操作をすると、一時的にハンドルの中立位置が大きくなる可能性がある。		
改善措置の内容	全車両、制御プログラムを修正したVGRSコンピュータと交換する。 なお、交換部品の準備が整うまでの間、運転時の注意事項を使用者に周知する。		
不具合件数	12件	事故の有無	無し
発見の動機	市場からの情報による。		
自動車使用者及び自動車分解整備事業者に周知させるための措置	<ul style="list-style-type: none"> ・使用者：ダイレクトメール等で通知する。 ・自動車分解整備事業者：日整連発行の機関誌に掲載する。 ・改善実施済車には、運転者席側ドア開口部のドアストライカー付近にNo.2540のステッカーを貼付する。

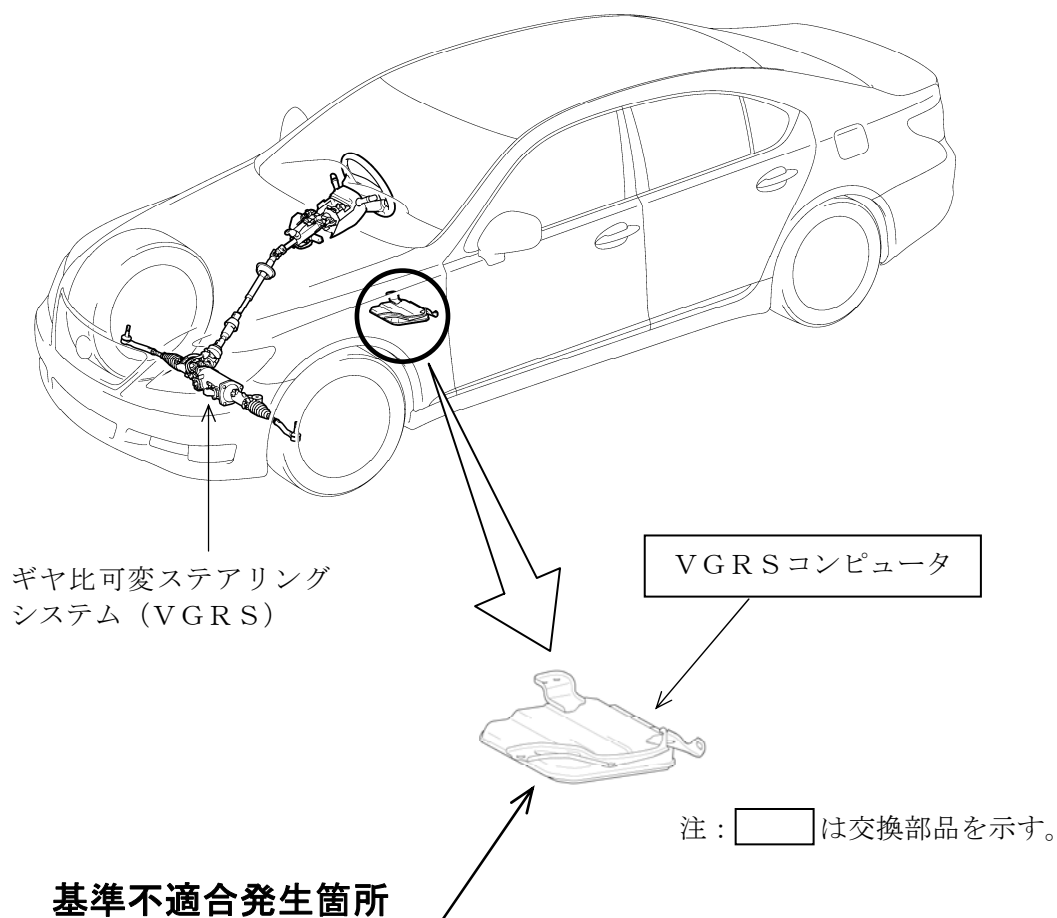
改善箇所説明図

ギヤ比可変ステアリングシステム (VGRS) の制御プログラムが不適切なため、通常の据え切り操作から急ハンドルのような素早い戻し操作をすると、一時的にハンドルの中立位置が大きくずれることがある。

全車両、制御プログラムを修正したVGRSコンピュータと交換する。
なお、交換部品の準備が整うまでの間、運転時の注意事項を使用者に周知する。
