リコール届出一覧表

リコール届出日：平成22年 1月25日

改善箇所説明図

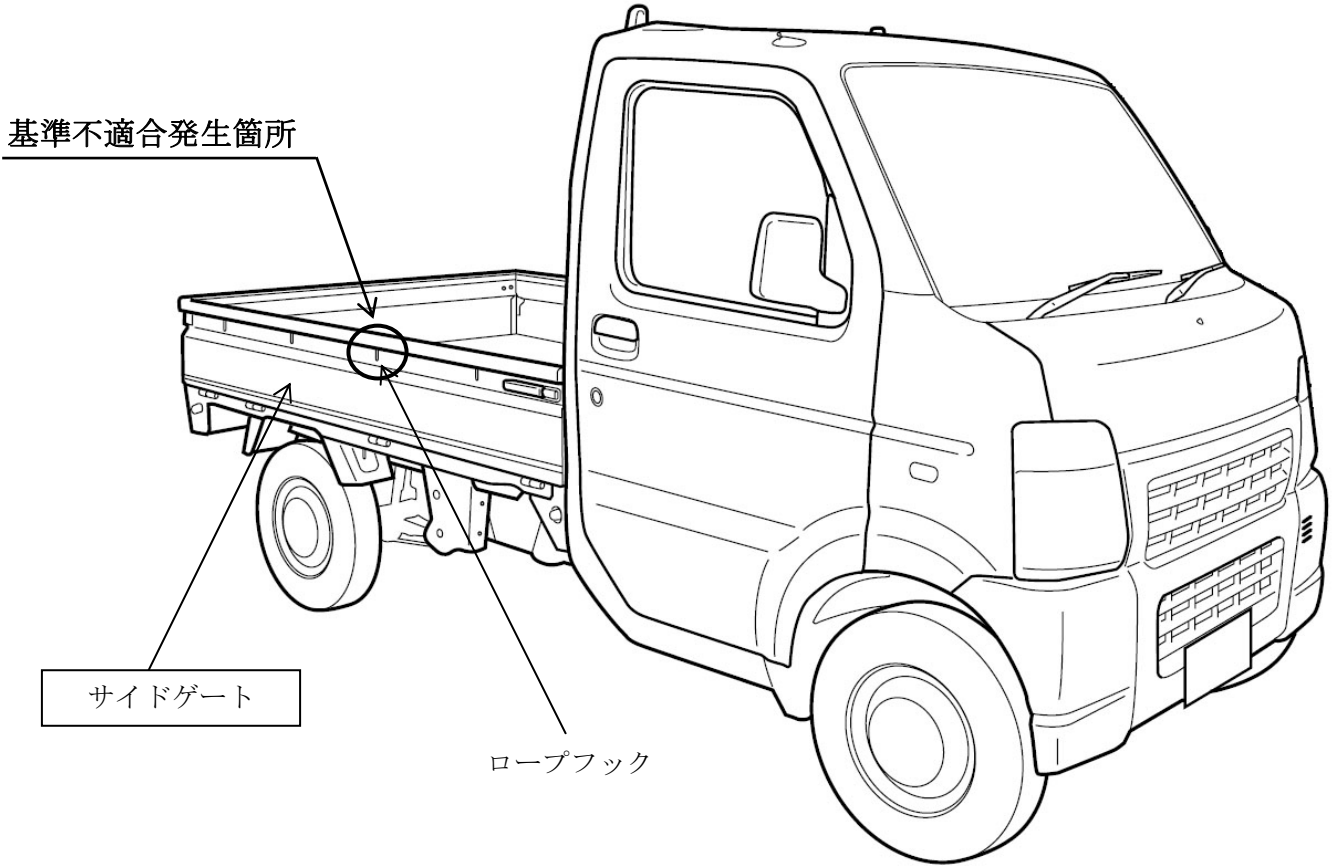
右側サイドゲートのロープフックの溶接が不適切なため、サイドゲートとの溶接強度が不足しているものがある。そのため、使用過程で当該フックが脱落し、最悪の場合、積載物が落下するおそれがある。

全車両、右側サイドゲートを点検し、対象となるものはサイドゲートを良品と交換する。

注： は交換部品を示す。

識別：ID プレートに白色のシールを貼付する。
